Restaurante Alfolí de la Sal

Restauración — Restaurantes

Las condiciones de accesibilidad de este recurso turístico han sido analizadas por expertos

Información general

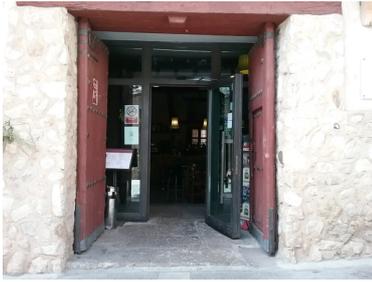
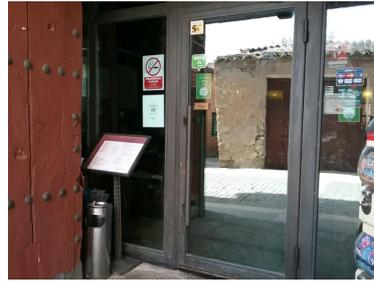
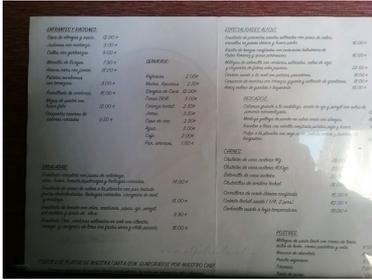
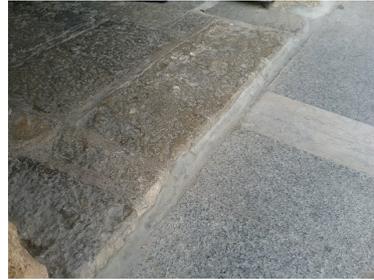
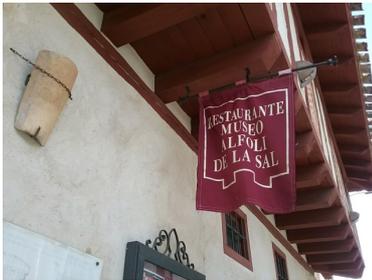
Entrada

Acceso: Con resalte

La entrada analizada es: La principal

Ancho de paso de la puerta de entrada: Mayor o igual que 78 cm

Obstáculos en la puerta: Puerta de vidrio sin señalización visual, puerta difícil de abrir

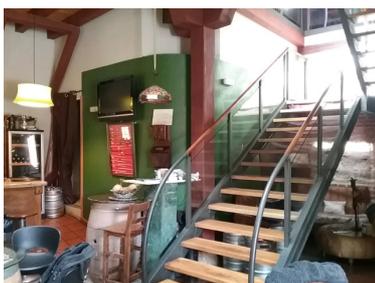
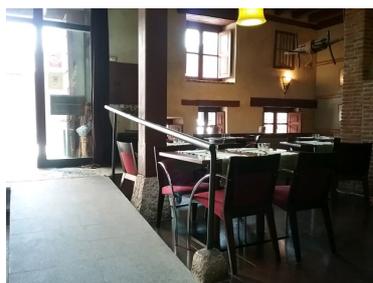
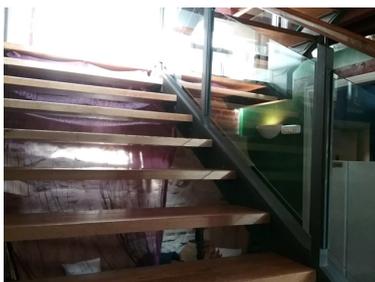
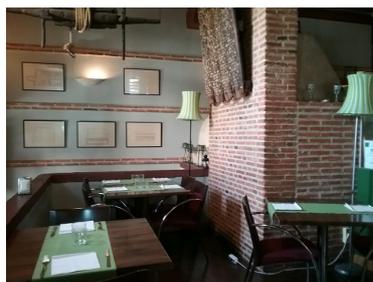
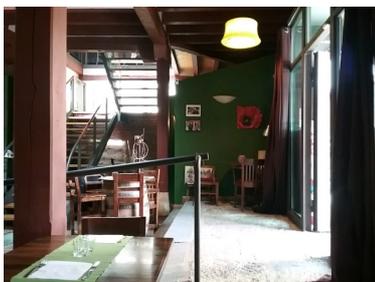
Circulación interior

Circulación con silla de ruedas: Parcial

Iluminación adecuada: Sí

✓ Sin elementos que puedan suponer un obstáculo a personas con discapacidad visual

Hay rótulos de señalización: No

✓ Establecimiento de varias plantas

El tránsito entre plantas se realiza mediante: Escalones / escalera

Número de escalones: Más de 3

Altura del escalón en cm: 16

✓ Pasamanos

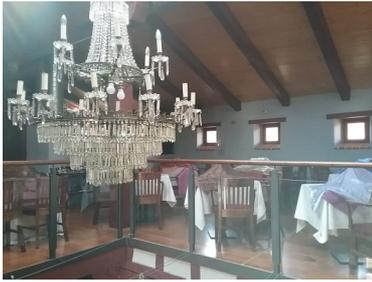
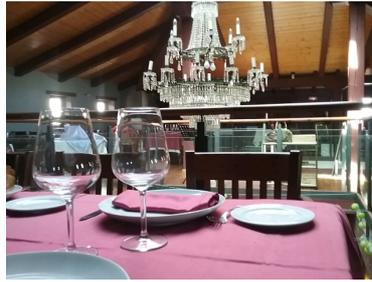
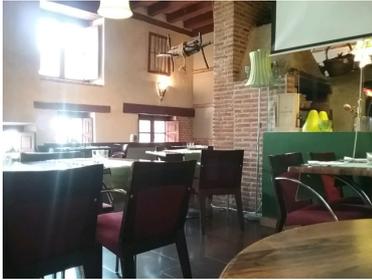
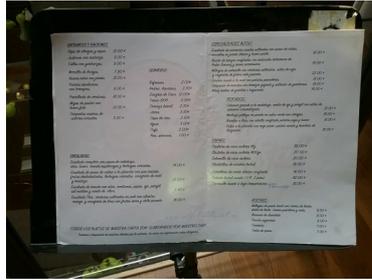
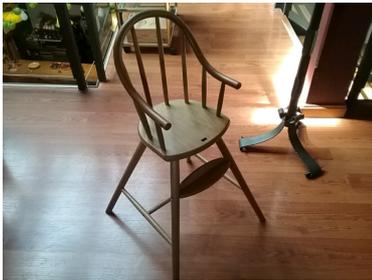
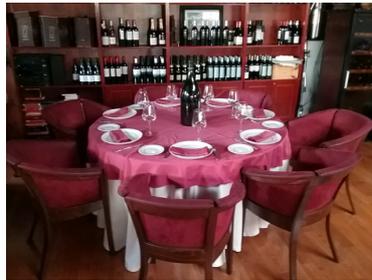
Areas de restauración

Barra a altura adaptada para personas usuarias de silla de ruedas: No

Carta con textos grandes y color contrastado: Sí

Mesas accesibles: Sí

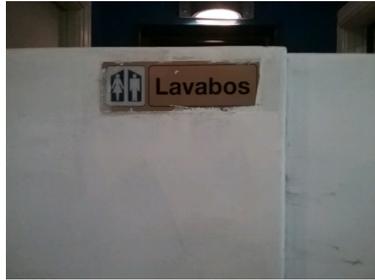
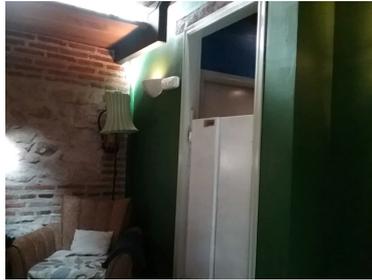
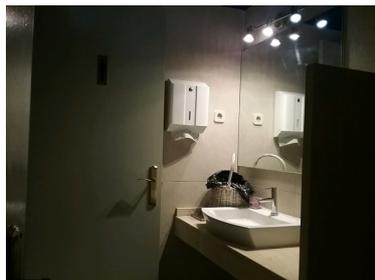
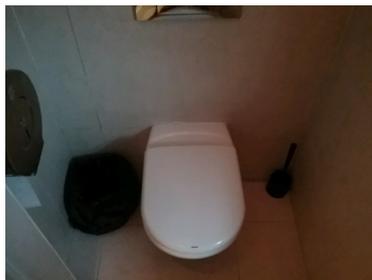
Aseo adaptado en zonas comunes

Acceso sin desniveles: Sí

Ancho de paso de la puerta: Menor que 78 cm

Apertura de la puerta: Hacia el interior

Espacio libre de giro mayor o igual que 150 cm de diámetro: No

Espacio libre de transferencia lateral al inodoro: No tiene suficiente espacio

Altura del asiento del inodoro: Estándar (entre 40 y 45 cm)

Tiene barra(s) de apoyo: No

Lavabo: Con grifo monomando, sin pedestal

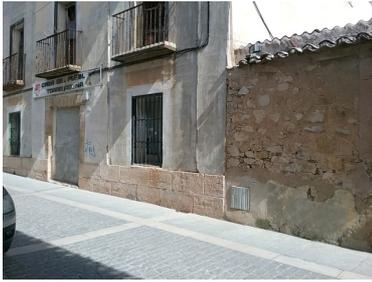
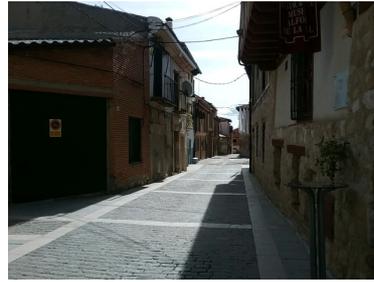
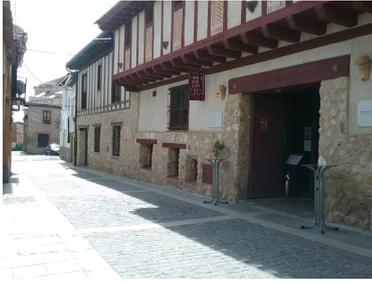
Entorno exterior

Aceras: Adoquines, sin obstáculos

Pavimento homogéneo y antideslizante: Sí
