RUTA SENDERO DE PATONES A TORREMOCHA DEL JARAMA

INFORMACIÓN GENERAL

EVALUACIÓN DE LA ACCESIBILIDAD EN SENDAS NATURALES

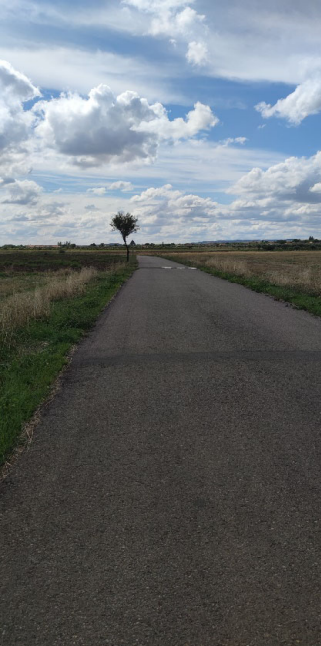
Ruta que conecta las localidades de Patones de Abajo con Torremocha del Jarama, siendo parte del trazado del Canal de Cabarrús. Se localiza en un entorno de huertas de agricultura, con un pavimento firme, con anchura amplia que comparte con itinerario peatonal y vehicular. No se encuentra señalizado
