# Asador Restaurante Las Murallas

Restauración — Restaurantes

Las condiciones de accesibilidad de este recurso turístico han sido analizadas por expertos

## Información general

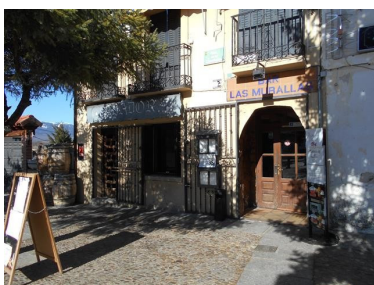
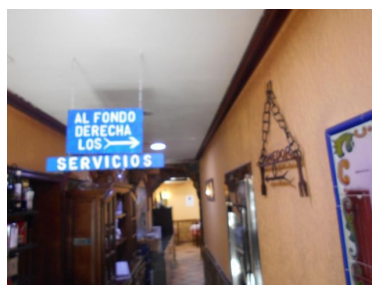
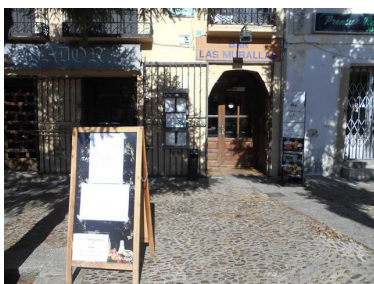
## Entrada

Acceso: Sin desniveles

✓ Nombre del recurso turístico visible y legible

La entrada analizada es: La principal

Ancho de paso de la puerta de entrada: Mayor o igual que 78 cm

Obstáculos en la puerta: Pomo o tirador difícil de utilizar

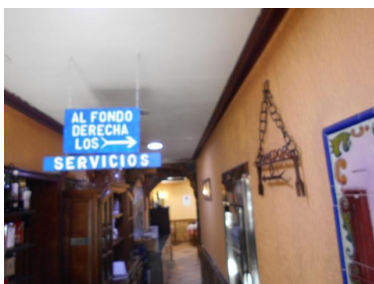
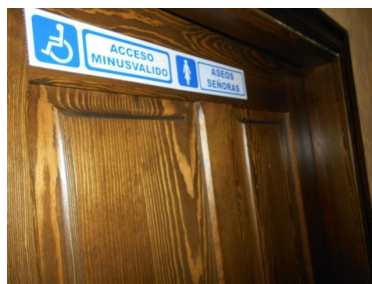
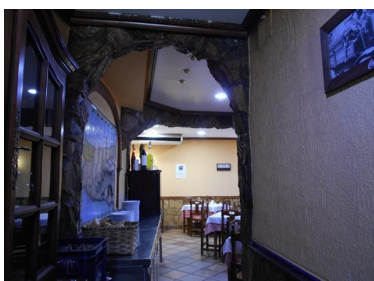
## Circulación interior

Circulación con silla de ruedas: Total

Iluminación adecuada: Sí

✓ Sin elementos que puedan suponer un obstáculo a personas con discapacidad visual

Hay rótulos de señalización: No

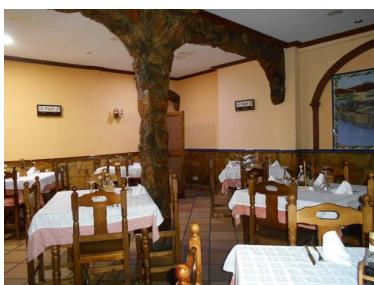
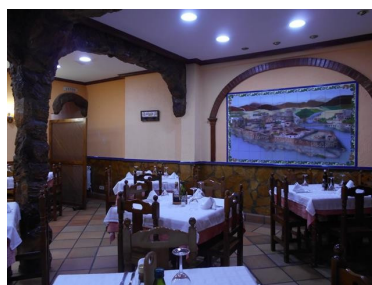
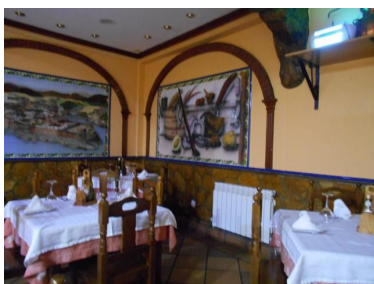
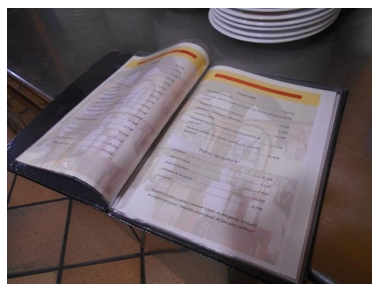
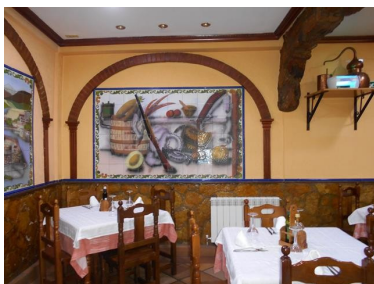
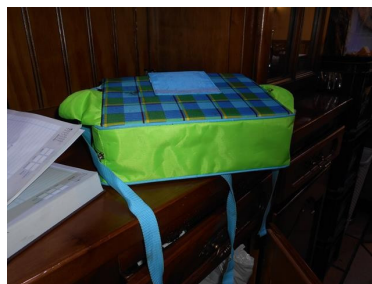
## Áreas de restauración

Barra a altura adaptada para personas usuarias de silla de ruedas: No

Carta con textos grandes y color contrastado: Sí

Mesas accesibles: Sí

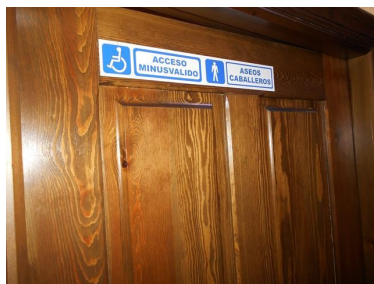
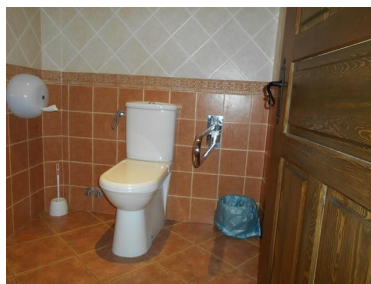
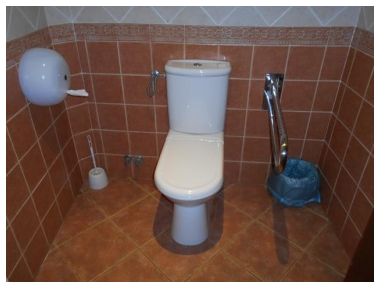
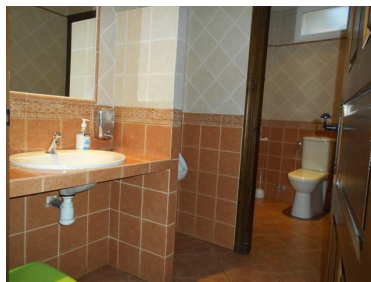
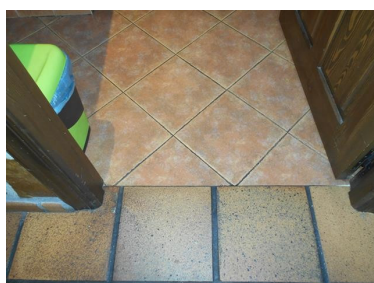
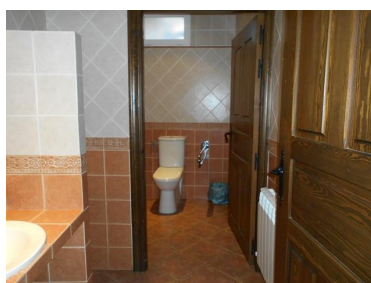
## Aseo adaptado en zonas comunes

Acceso sin desniveles: Sí

Ancho de paso de la puerta: Mayor o igual que 78 cm

Apertura de la puerta: Hacia el interior

Espacio libre de giro mayor o igual que 150 cm de diámetro: No

Espacio libre de transferencia lateral al inodoro: No tiene suficiente espacio

Altura del asiento del inodoro: Estándar (entre 40 y 45 cm)

Tiene barra(s) de apoyo: Sí

Barras de apoyo del inodoro: Lado izquierdo

Las barras del lado izquierdo son: Abatibles

Lavabo: Con grifo de difícil manipulación, sin pedestal

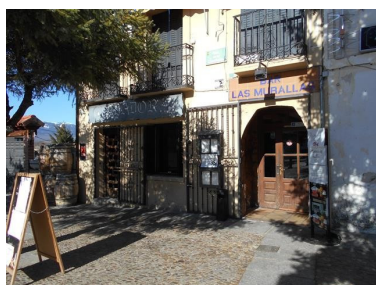
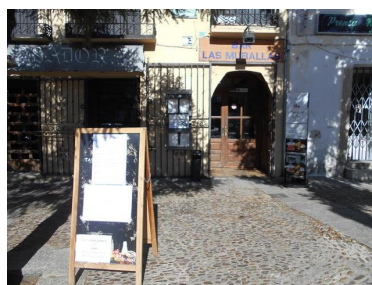
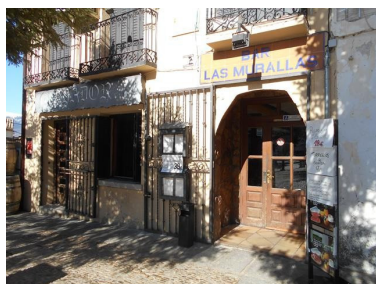
## Entorno exterior

Aceras: Adoquines, sin obstáculos

Pavimento homogéneo y antideslizante: Sí
