Restaurante Las Eras

Restauración — Restaurantes

Las condiciones de accesibilidad de este recurso turístico han sido analizadas por expertos

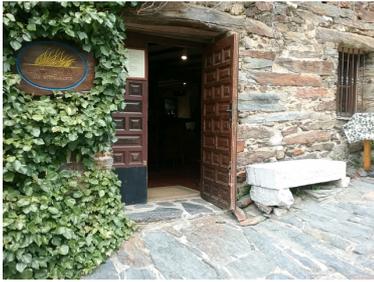
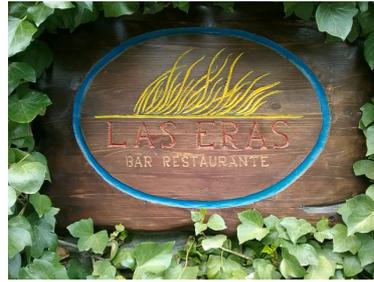
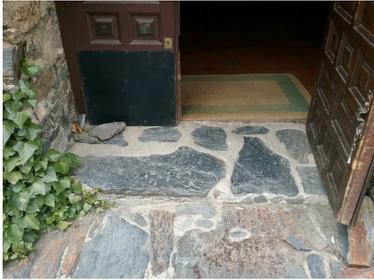
Entrada

Acceso: Con resalte

La entrada analizada es: La principal

Ancho de paso de la puerta de entrada: Mayor o igual que 78 cm

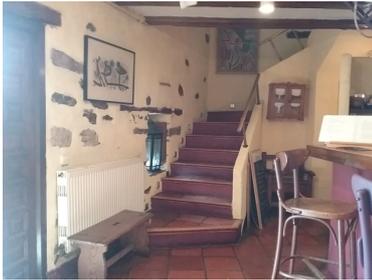
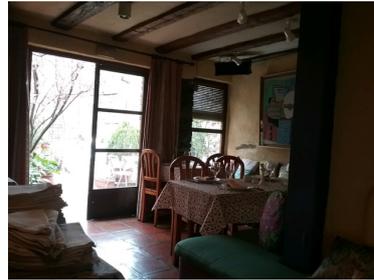
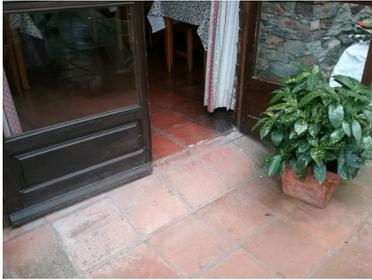
Circulación interior

Circulación con silla de ruedas: Parcial

Hay rótulos de señalización: No

El tránsito entre plantas se realiza mediante: Escalones / escalera

Número de escalones: Más de 3

Altura del escalón en cm: 17

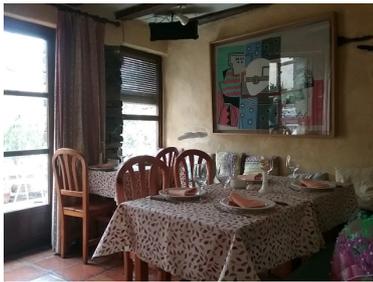
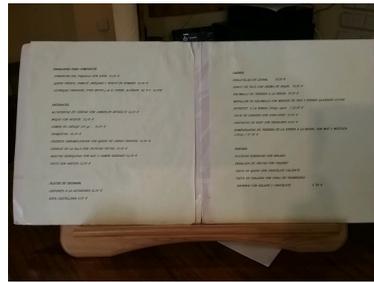
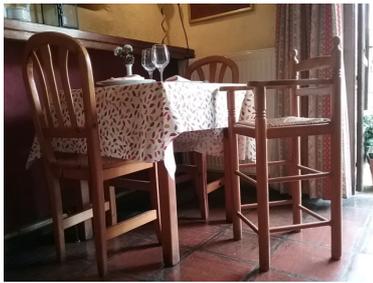
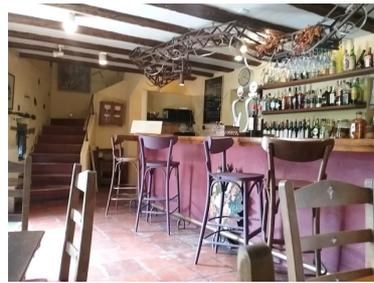
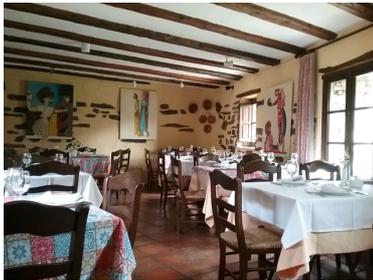
Areas de restauración

Barra a altura adaptada para personas usuarias de silla de ruedas: No

Carta con textos grandes y color contrastado: No

Mesas accesibles: Sí

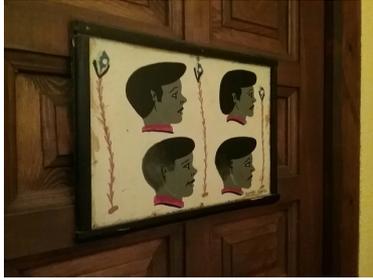
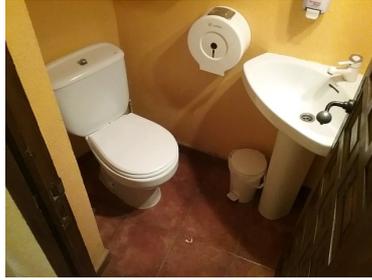
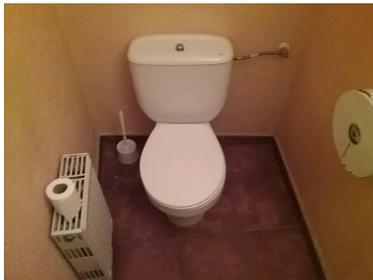
Aseo adaptado en zonas comunes

Acceso sin desniveles: No

Ancho de paso de la puerta: Menor que 78 cm

Espacio libre de giro mayor o igual que 150 cm de diámetro: No

Espacio libre de transferencia lateral al inodoro: No tiene suficiente espacio

Tiene barra(s) de apoyo: No

Lavabo: Con grifo monomando, con pedestal / obstáculo

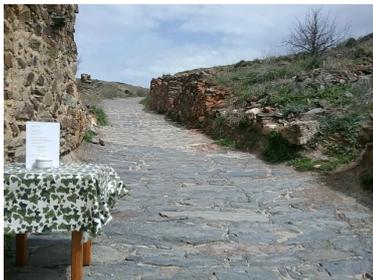
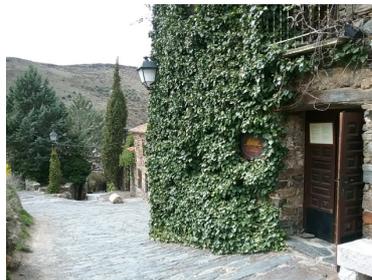
Entorno exterior

Aceras: Inclclinación importante

Pavimento homogéneo y antideslizante: No
